# 「長岡京大内裏附近遺物分布図」と 長岡宮の初期復元研究

國 下 多 美 樹

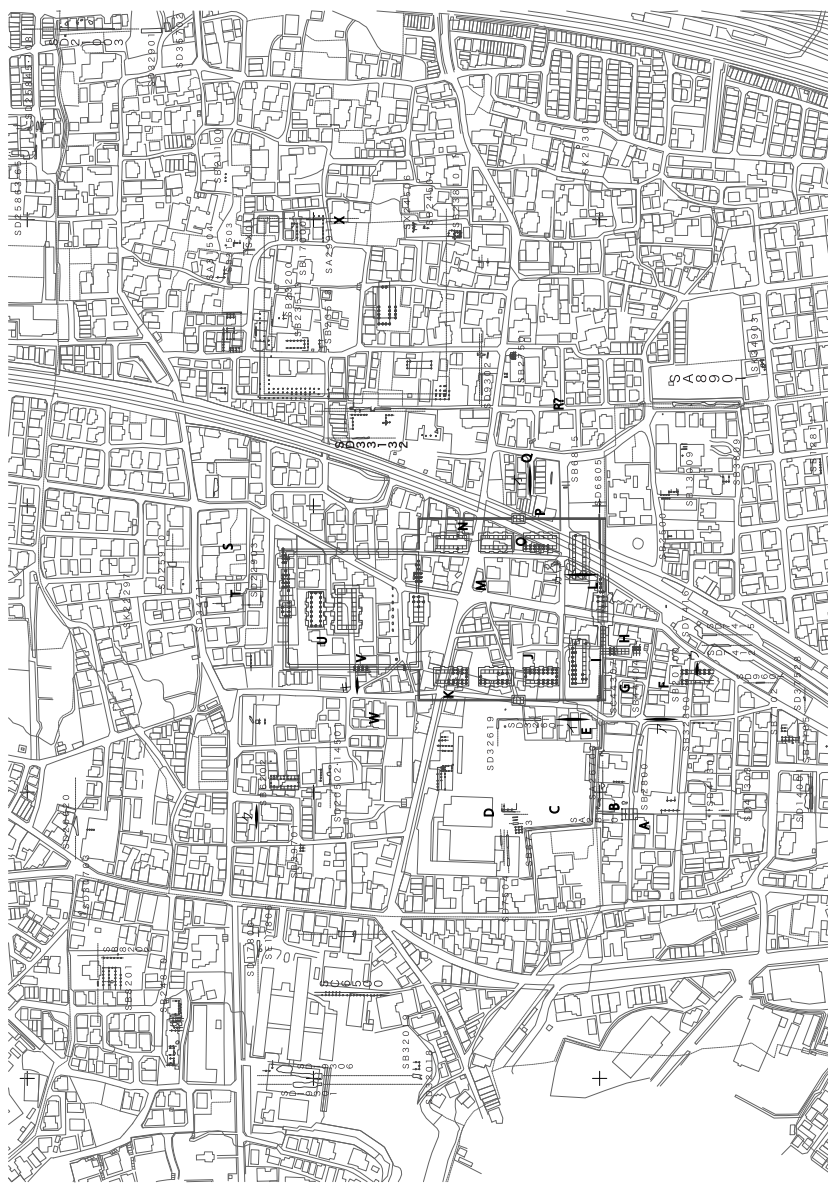
The distribution map of the remains found in the Imperial Palace site at Nagaoka-kyo

中山図は、その他の復元図と異なり縮尺も整って図解も精緻なものであるから、最新の成果とかなり高い精度で比較できる（図3・4）。

図4は、長岡宮の中樞施設の調査成果を表示した「長岡宮遺構分布図<sup>(7)</sup> 1/2,500」に中山図の成果を合成したものである。一方、中山解説には、凝灰岩の出土地点はアルファベット（A・B・・・）、礎石はひらがな（あ・い・・・）、砂利敷はカタカナ（ア・イ・・・）で区別して表記されており、中山図と対照できる形式になっている。

本稿で取り上げる「長岡京大内裏附近遺物分布図」(縮尺1/3,000)は、1954年(昭和29)版京都市都市計画基本図に長岡宮城と条坊、朝堂院の推定線、礎石ないし根石、瓦、砂利敷、凝灰岩、埴輪の出土地を朱色で表示、印刷された考古資料の出土分布地図である(図1)。この分布図の存在は早くから知られていたが、ひろく認知されたのは地図が作成されて32年後に刊行された『長岡京古瓦集成』に付図として添付され、「長岡京大内裏附近遺物分布図の作成まで」と題した解説文の掲載によってであった。<sup>(1)</sup>

〔朝堂院南西部「凝灰岩A・B」地点〕 朝堂院南門の真西、朝堂院西方官衛に位置する付近2箇所<sup>(8)</sup>で凝灰岩が確認されている。

「凝灰岩B」地点は、後に京都府教育委員会によって調査された場所に当たる（B地区2次、宮第11次調査）。長さ67～88cm、幅36～46cmの凝灰岩地覆石が一行に組まれていたことが明らかになった。さらに隣接地を継続調査した宮第28次（B地区5次、宮第28次調査）で礎石建ち門の北東部と確定した<sup>(8)</sup>。

つまり、凝灰岩の確認が門SB2800の発見につながったのである。「凝灰岩A」もこの門に関係する可能性が高い。その後、門の北東部が調査され（宮第267次<sup>(9)</sup>）、門から北に延びていた築地SA2810は東からの築地SA26700と横T字形で交差していることがほぼ確定するなどの重要な成果が得られている。また、築地基底部下に大型の土坑があり、多量の難波宮式軒瓦が出土し、長岡京の造営過程を知る重要な資料となった。

〔朝堂院西方「凝灰岩C・D」地点〕 朝堂院西方官衛に推定される地点で凝灰岩が出土している。「凝灰岩C」の成果は、門SB2800の北に取り付く南北築地がさらに北方に延長されていた可能性を指摘できる成果である。「凝灰岩C・D」地点は、のちに宮第480次として調査されたが、築地の痕跡は一切削られて痕跡すらとどめない状態であった<sup>(10)</sup>。

まず、「凝灰岩F」は南北棟礎石建物SB20100に近接して出土しており、その基壇化粧にかかわるものであろう。礎石建物SB20100は太政官院の朝堂と同一柱間寸法をもつ南北向き両面庇付き建物で、しかも西第一堂から第四堂までの西側柱列と位置を揃えて建造されている。朝堂が建設、完成し百官が初めて朝座したと『続日本紀』に記された延暦五年（786）頃までの長岡宮初期の造営と推測される。この建物は、全体の整地と礎石根固めの構築を同時に行う円丘盛土工法<sup>(11)</sup>で、朝堂院諸堂の造営法と類似することも長岡宮初期の造営であることを証左する。この建物は、平安宮との対比では西朝集堂の位置に近い。「砂利敷う」は、この礎石建物付近で確認されているから、これに関係するものかもしれない。

〔大極殿院北方「凝灰岩S・T」地点〕 大極殿院のすぐ北東に位置する。「凝灰岩S・T」地点は、ちょうど後に宮第229次調査が行われ、凝灰岩・瓦片を含む溝の存在から礎石建物の存在が推定された場所である。つまり、この中山解説は、大極殿のすぐ北に基壇建物が存在したことを確実視できる成果になる。中山地図が作成された当時、この地点の成果は、真の大極殿の位置を特定するために使われた点は注意して良い。「凝灰岩S・T」地点を結んだ線が「恐らく、朝堂院回廊の北端にあたる部分であり、其の南の中段を、廟堂、最上段を大極殿の位置と推測する」（中山解説、「朝堂院」項）として大極殿院の根拠と

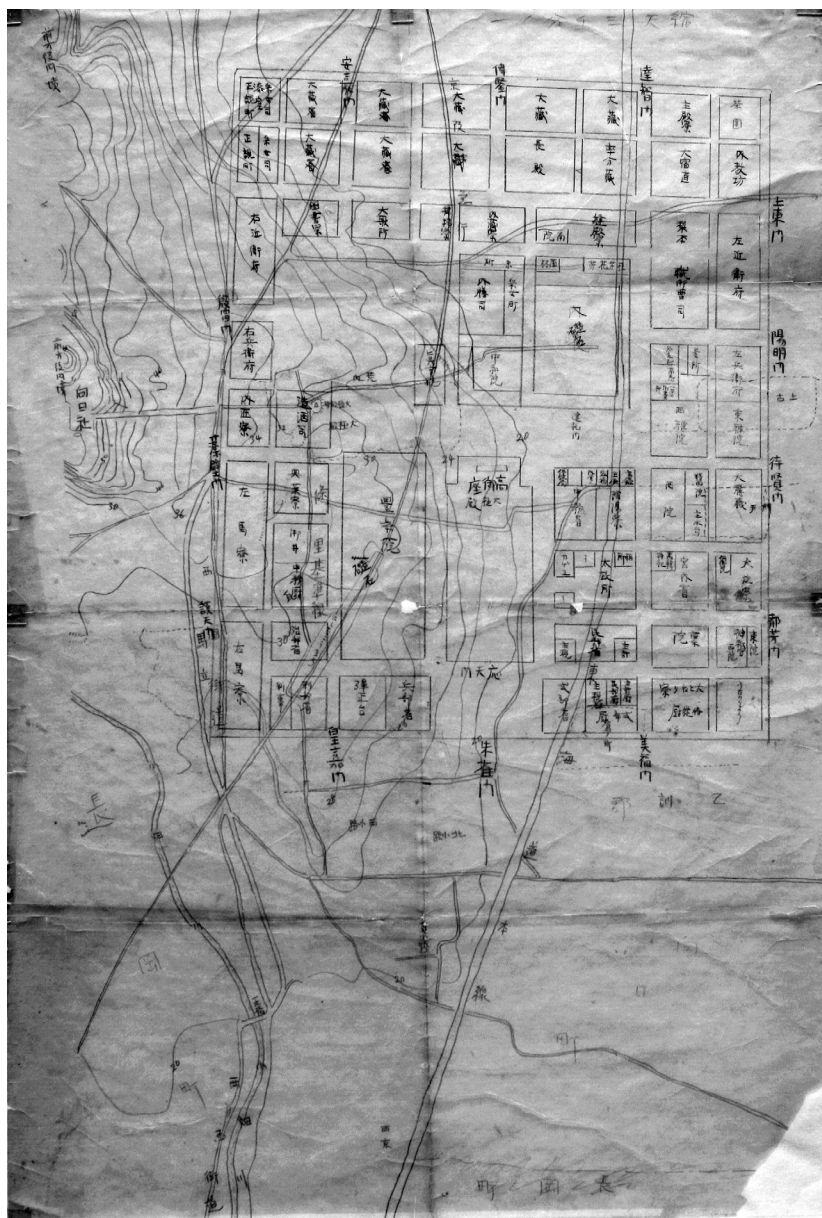
図5 長岡宮復元図1953~1954年

**長岡宮復元図1953～1954年** 2010年、乙訓文化遺産を守る会の坂下勝美氏の自邸でこれまで存在が知られていなかった、中山修一氏作成の長岡宮復元図<sup>(26)</sup>が発見された。どのような経緯で坂下氏が保管されたのかは明確でない。現在、長岡京市教育委員会所蔵である。縦69.8cm、横54.5cmの長方形のトレーシングペーパーに道路、川、鉄道を黒鉛筆で、長岡宮の復元ラインを赤鉛筆描きされる。「縮尺三千分ノ一」と記載される。

この復元図は、平安宮大内裏図を参考に描かれ、阪急電鉄よりも東側に朝堂院を想定したものである。作成年代は、年代や作成者が書かれていないから不明であるが、最初期の朝堂院復元案の可能性が極めて高いと考えられる。中山解説に拠れば、1955年の発掘で確認された門が朝堂院南門（当時、会昌門と呼称）なのか、豊楽殿の正門である儀鳳門なのか、「中山解説」のなかで丁寧<sup>(27)</sup>に検討している。豊楽院の項では、「嘗て、朝堂と推定したところを豊楽院とし、朝堂を東へ持って行っただろうかと考えた事もあった」と述べていることから、この復元図が当初の案であることが裏付けられたことになる。西向日駅の北方に、後に朝堂院南門とわかる礎石が表示されている。この復元は、宮城西端を段丘から丘陵にいたる傾斜変換に置いていることから、地形を意識して推定したものであることがわかる。乙訓郡史の執筆を依頼された1953年から1954年までの2年間のうち、比較的新しい時期に作成されたものと推測する。

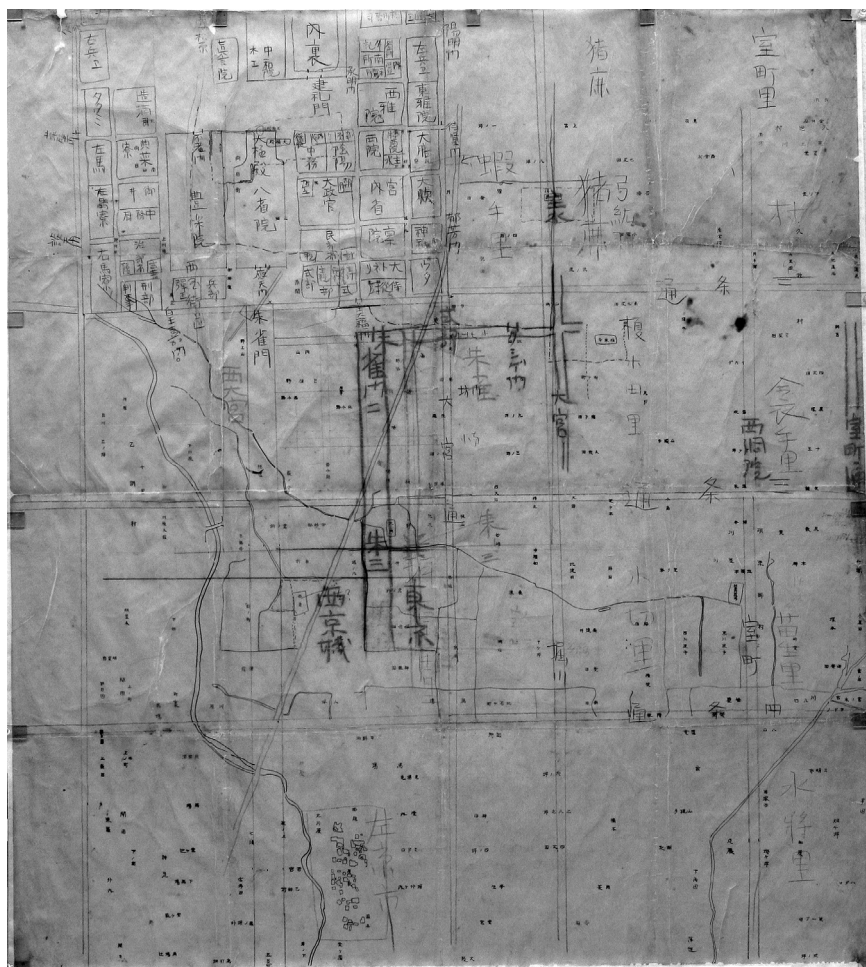
図6 長岡宮復元図1954～55年

**長岡宮復元図1954～1955年** 中山図の作成直前の頃の復元図と推定される。古い段階の線・文字は朱色、新しい段階の線・種は、桃色で描かれる。宮に近い京条坊も朱色の線と文字で復元されている。朱雀門の位置は、長岡宮復元図1953～54年の東に推定されていた初期の段階を踏襲しているが、途中で復元線が止まる。

中山修一氏は、1955年に長岡京第1回の調査で総柱の礎石建物が確認されたことを契機に、平安京遷都1100年記念事業で建てられた推定大極殿の位置（「長岡宮城大極殿遺址」石碑）について疑問をもつようになった（中山解説「緒言」）。新しい長岡宮復元図は、前年の復元図を西に大きく移動させた。

応天門推定地附近に北東から南西向きの礫敷き状の鉛筆線が表現されている。朝堂院南門の探索のための最初の調査坑かと推定される。これが正しいとすれば、1954年までの推定図ということになるが確定しない。中山図の作成過程では、大極殿を旧来の位置の南東70mに推定するに至った。その根拠は、朝堂院南門の発見により朝堂院中軸線が明確になったからであり、最も高所にあたる

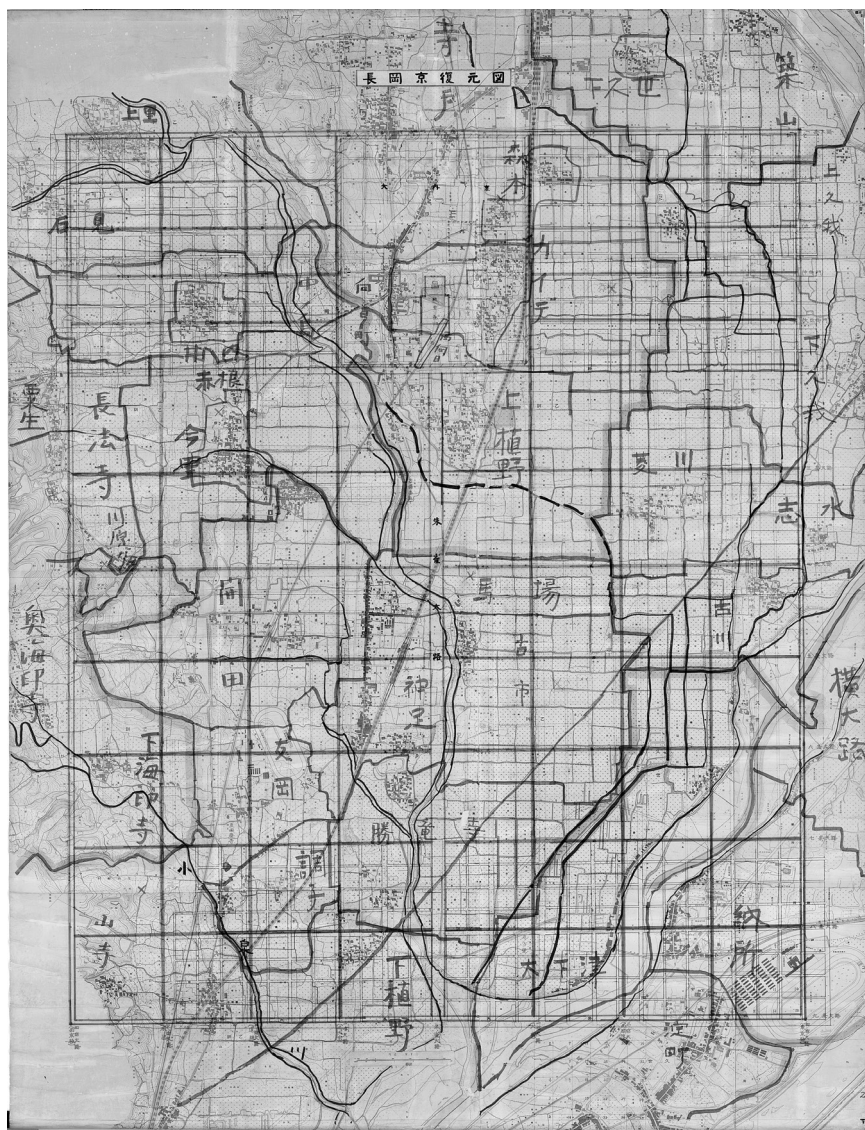
図7 長岡京復元図1961年以降

中山修一記念館に保管、展示されている長岡京条坊図（図7）は、この頃の製作と推測される。1936年（昭和11）の地形図（1/3,000）に長岡京の条坊を赤色で、大字名と境を緑色、条里を黒で手書き復元している。また、復元の定点となる大極殿跡（1961年調査）、1953年秋に京復元の根拠とした『類従三代格』<sup>(28)</sup>記載の左京三条一坊十町跡を黄色で表記する。大きさは、縦220cm、横165cm。宮域の復元をもとに京域全体が復元されている。

**長岡宮復元図1961年** 1959年に大極殿院北門である昭慶門と北回廊、東回廊を確認（C地区）、1961年に大極殿（H地区）、小安殿（G地区）が確認され宮の中心施設である、大極殿院の位置が確定した。同年の福山・西川両氏の日本建築学史の論考<sup>(27)</sup>には、朝堂院南門との関係図が極めて明確に記されている。大極殿、小安殿など宮城中枢施設の発見は、長岡宮の中軸線を得ることになり、長岡宮復元図の定点となった。
